Додаток 1 - Звіт з тепловізійного обстеження

Адреса: вул. Здолбунівська 13

Обладнання: Тепловізор, Model: FLIR-E8

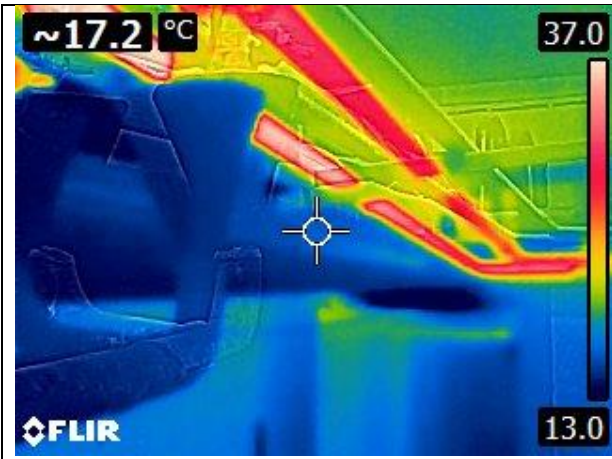
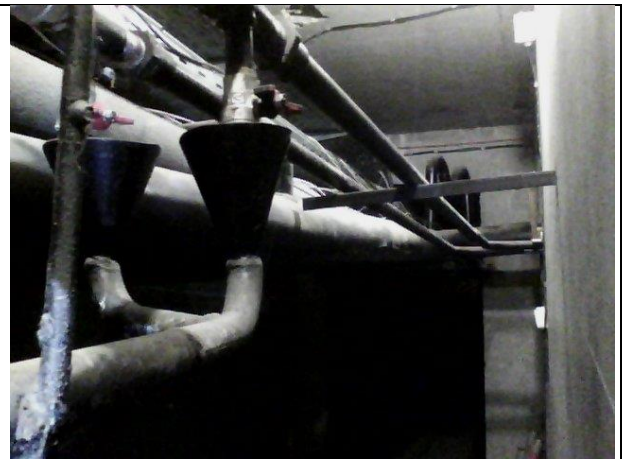
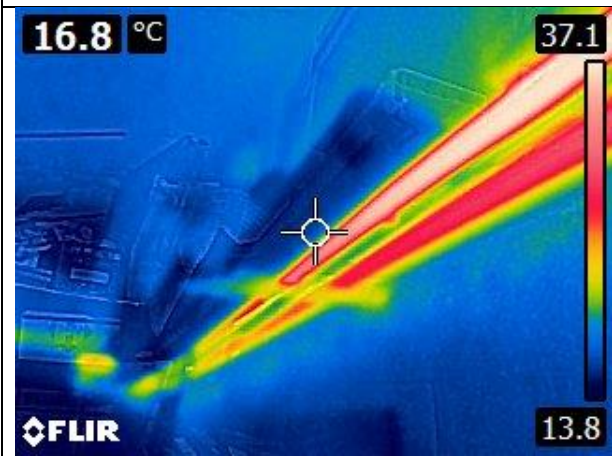
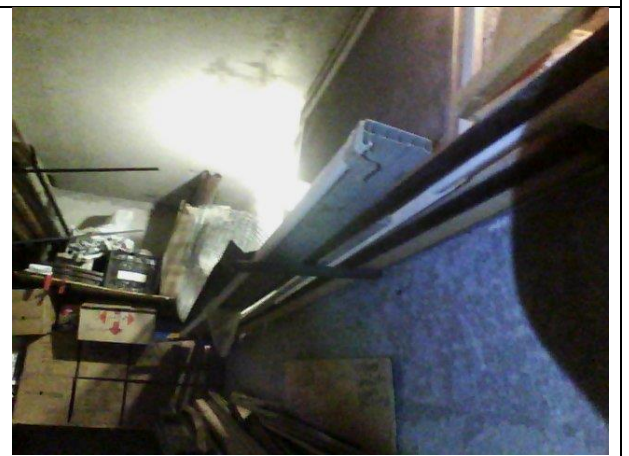
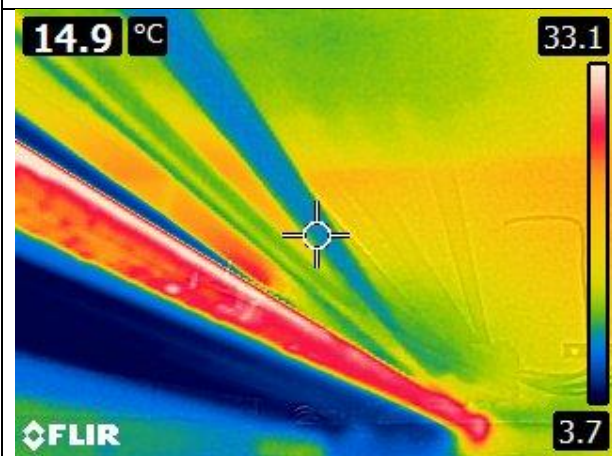
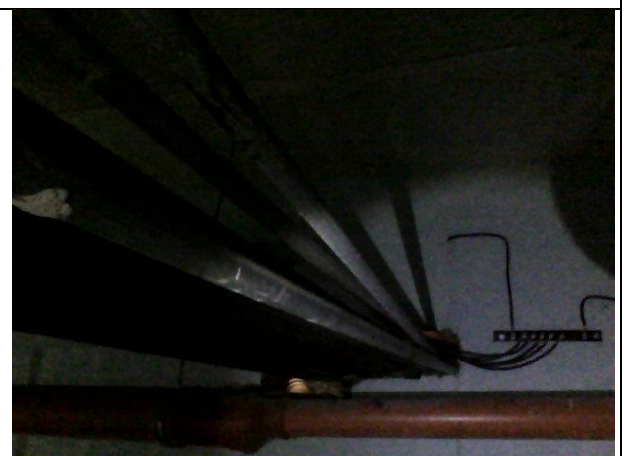
Значні втрати теплоти крізь неутеплені трубопроводи в ІТП. Необхідно вкрити труби достатнім шаром термоізоляції, замінити стару ізоляцію на нову. Присутня велика кількість неутеплених ділянок.

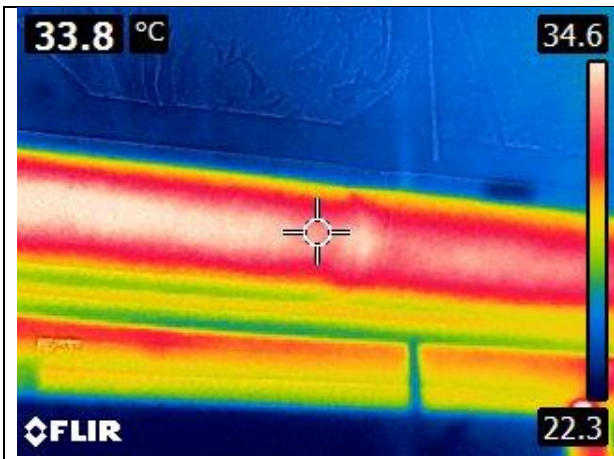
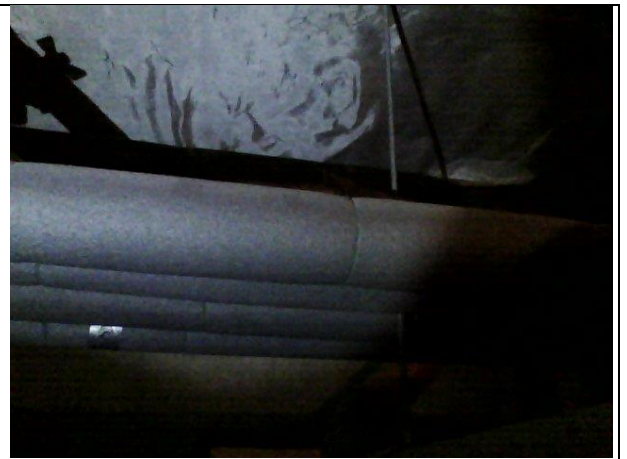
Тепловтрати крізь утеплену ділянку трубопроводу досить високі, тому необхідно заізолювати труби більш товстим шаром ізоляції

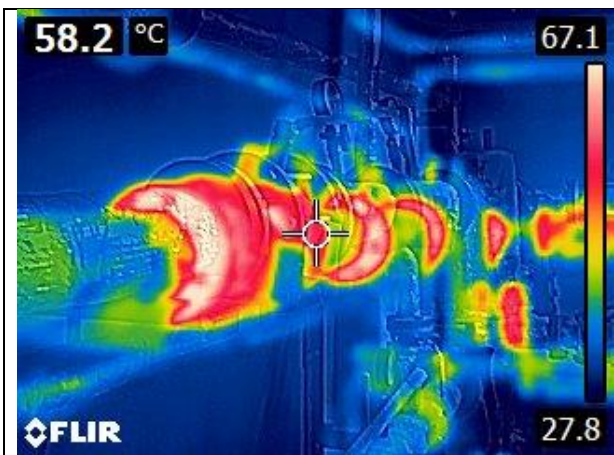
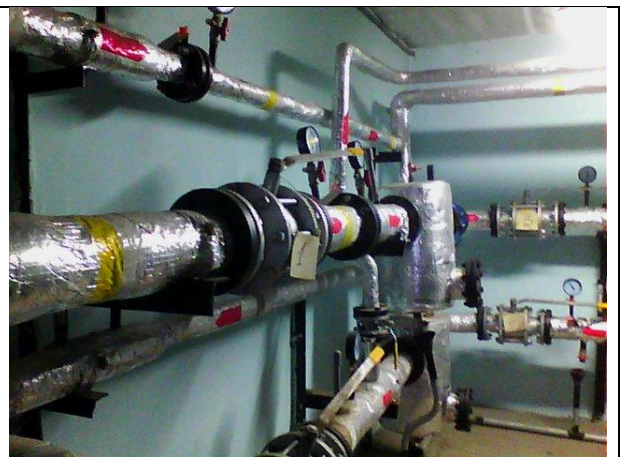
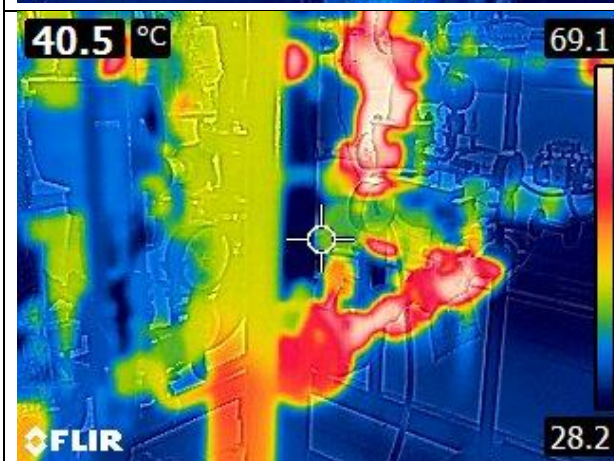
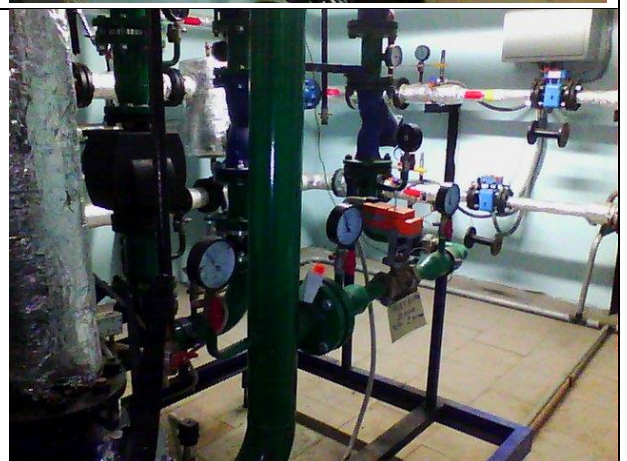
Спостерігаються значні тепловтрати крізь окремі елементи трубопроводної системи, котрі теж потребують утеплення.

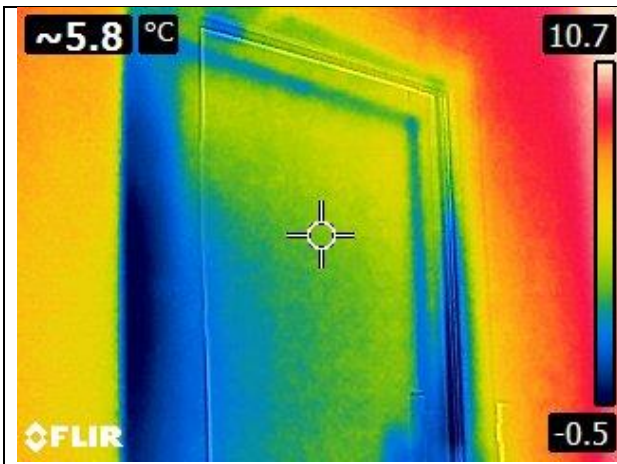
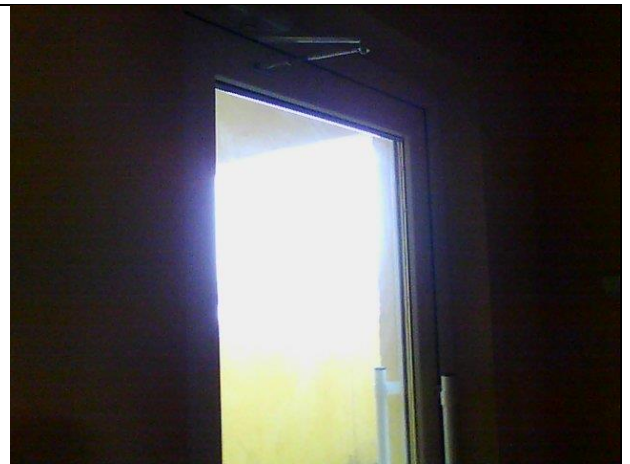
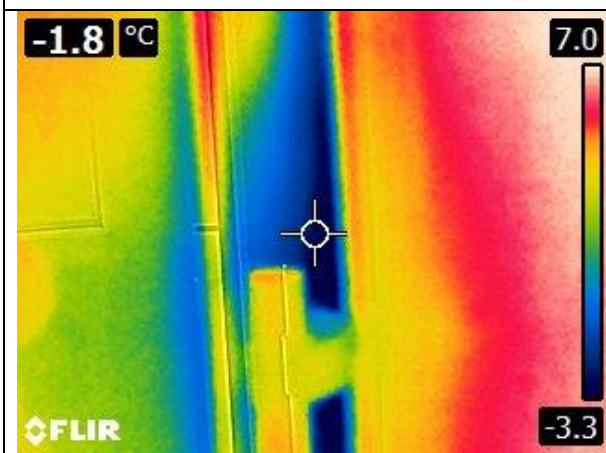
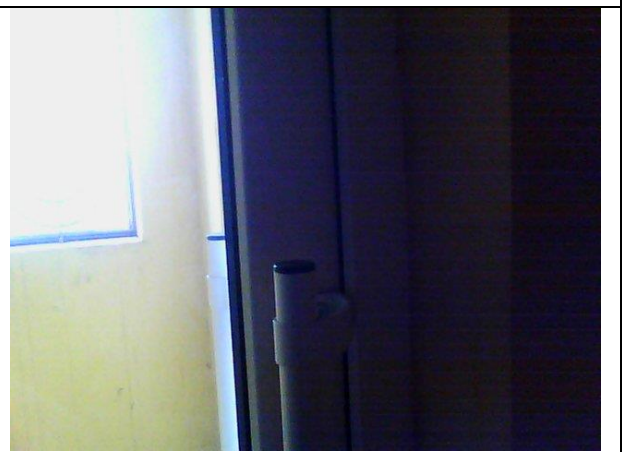
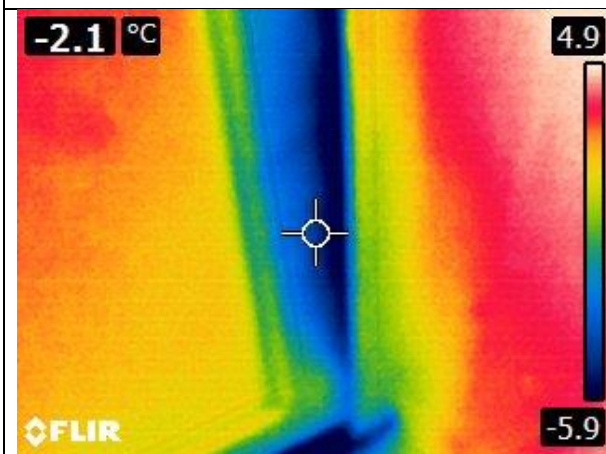
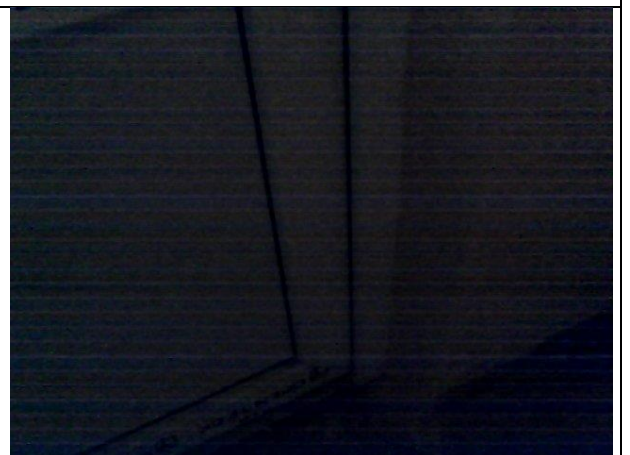
Значна кількість теплоти втрачається крізь металопластикові двері, встановлені в тамбурі МЗК. Основні втрати йдуть по периметру дверей, тому необхідно налаштувати дверні дотягувачі, та замінити дверний ущільнювач.

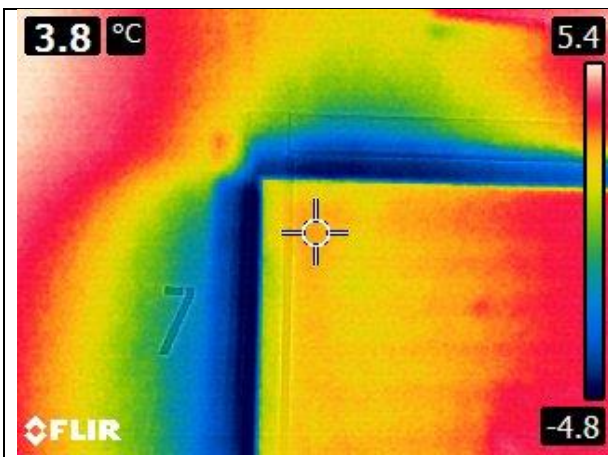
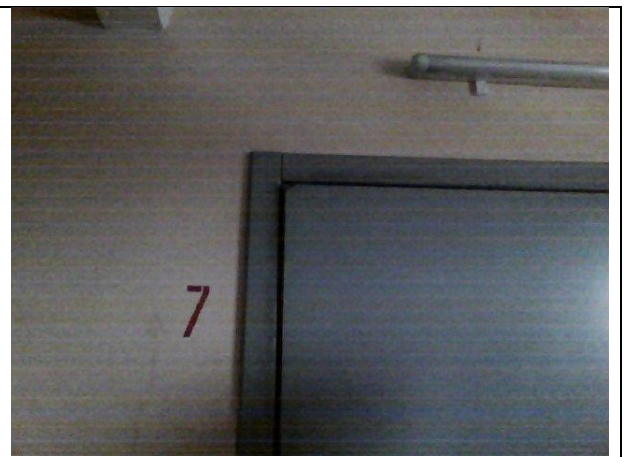
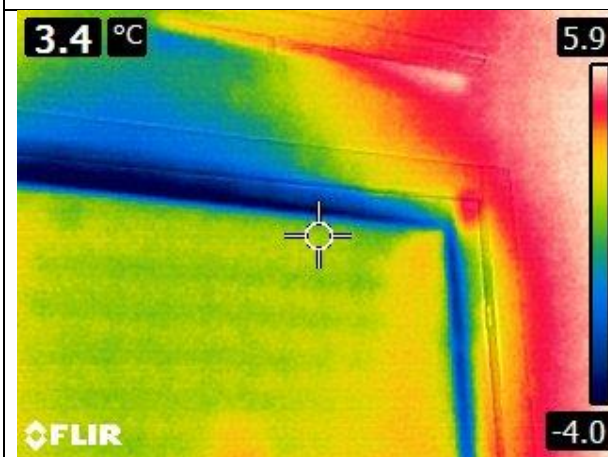
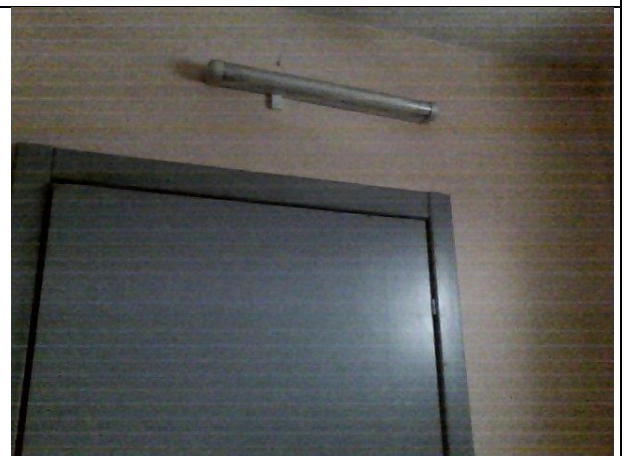
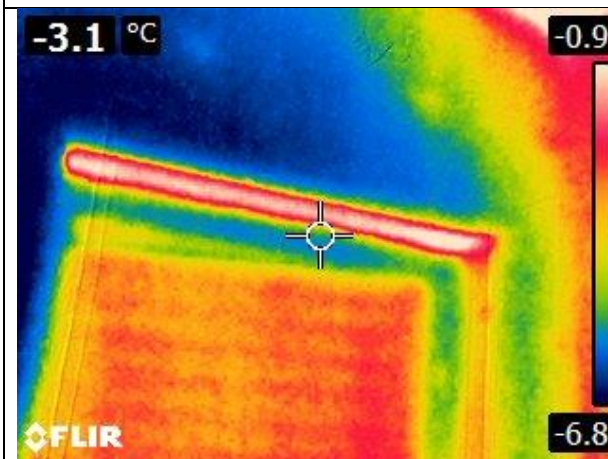
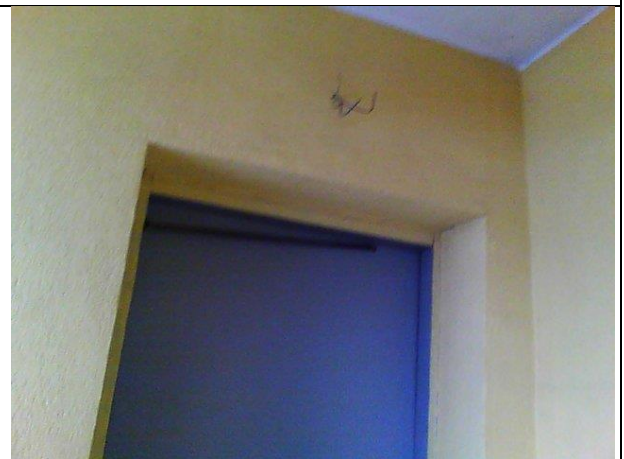
Істотні втрати теплоти по периметру крізь металічні двері, між вулицею та МЗК. Необхідно налаштувати двері для усунення нещільного прилягання, та встановити дверні ущільнювачі.

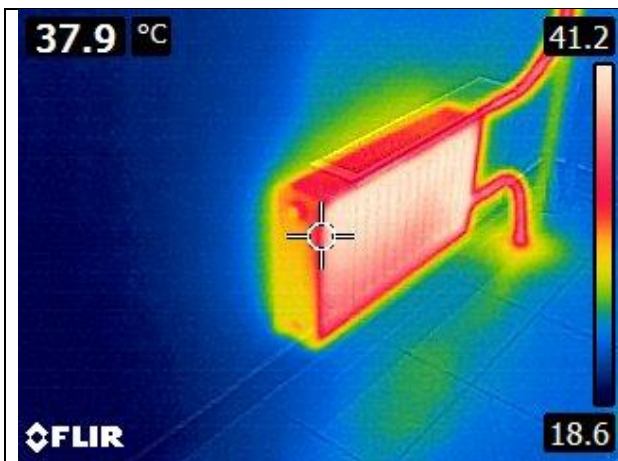
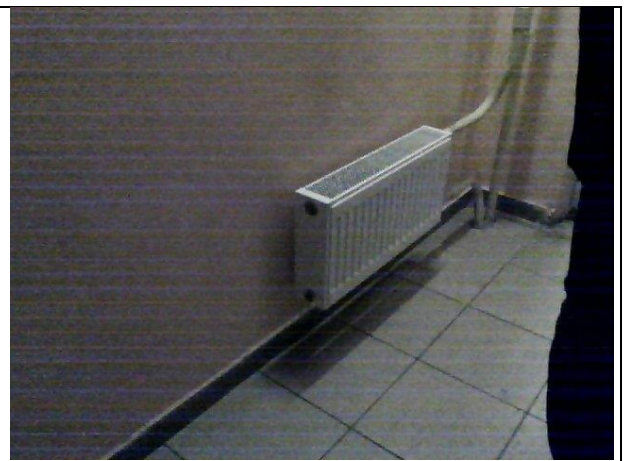
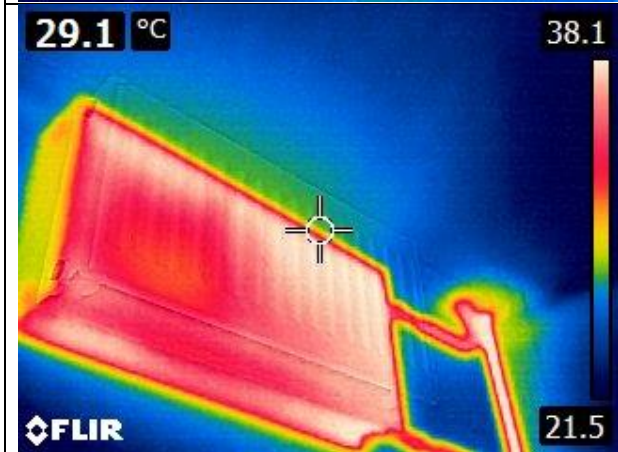
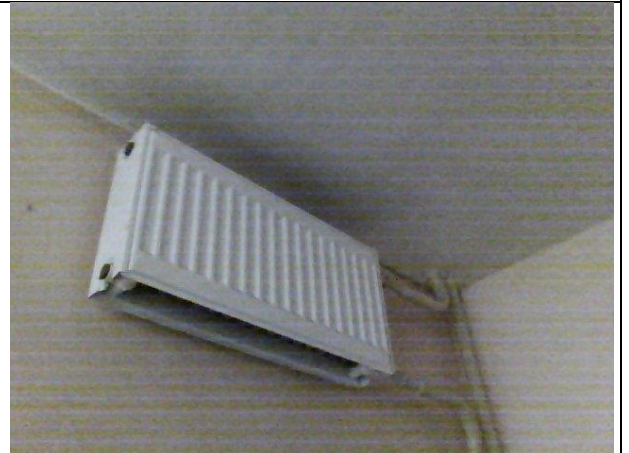
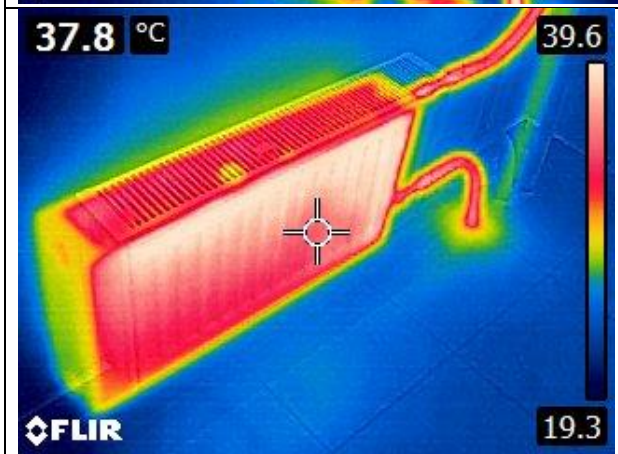
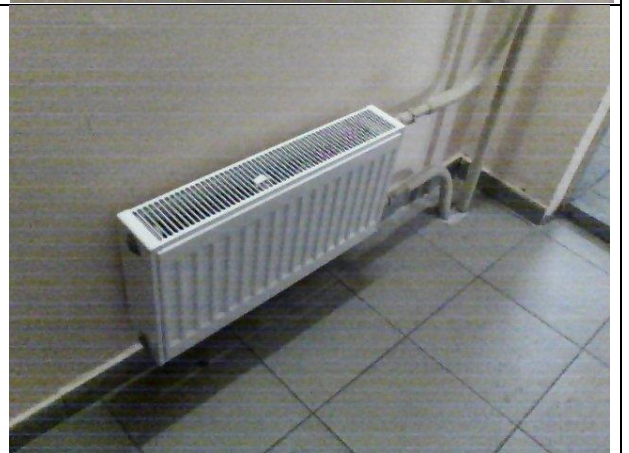
Необхідно провести налаштування радіаторів розташованих в МЗК, шляхом регулювання балансувального клапану, з метою зменшення тепловіддачі, так як в деяких місцях опалення не зовсім виправдане.

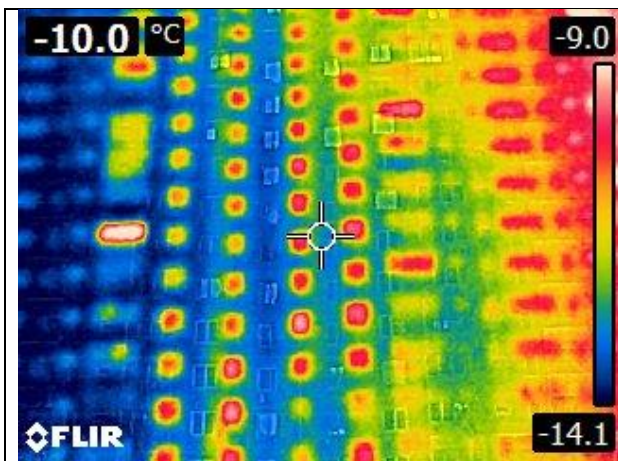
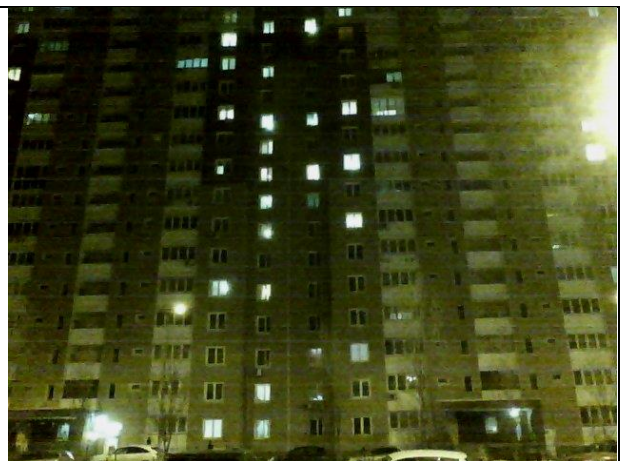
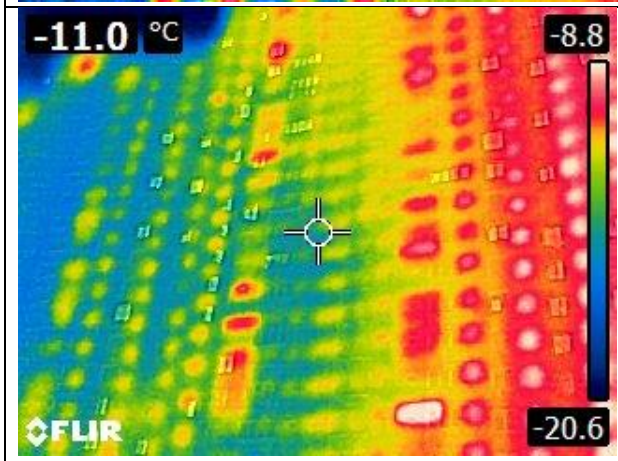
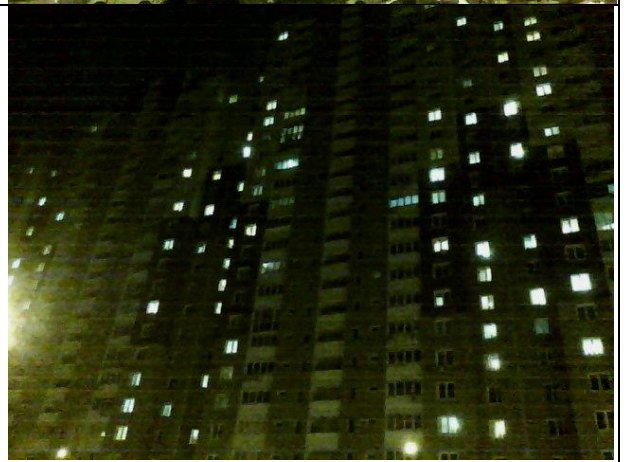
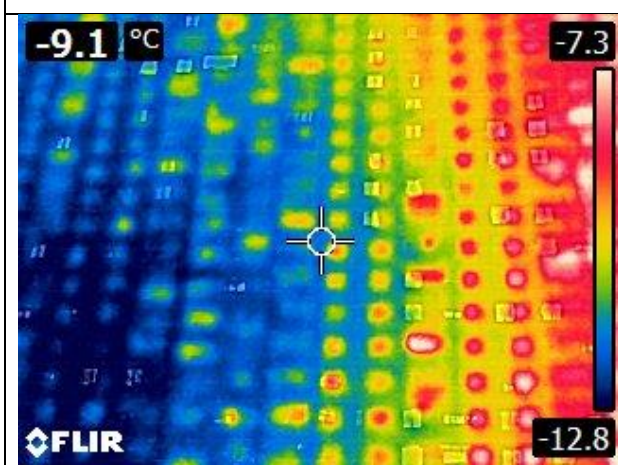
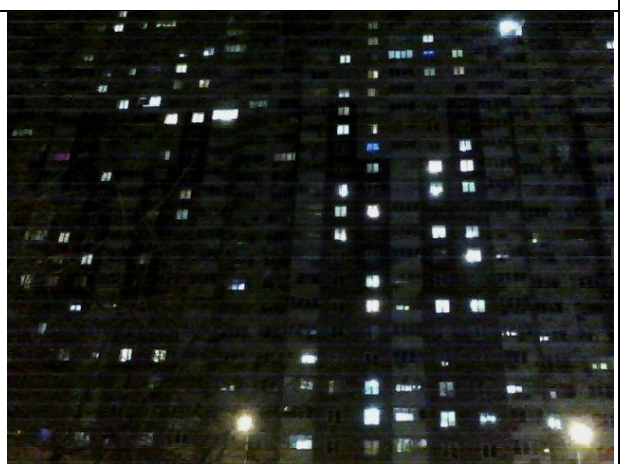
Основні тепловтрати йдуть крізь віна та двері МЗК. Стіни будівлі утеплені досить добре.
