Додаток 1 - Звіт з тепловізійного обстеження

Адреса: вул. Здолбунівська 13

Обладнання: Тепловізор, Model: FLIR-E8

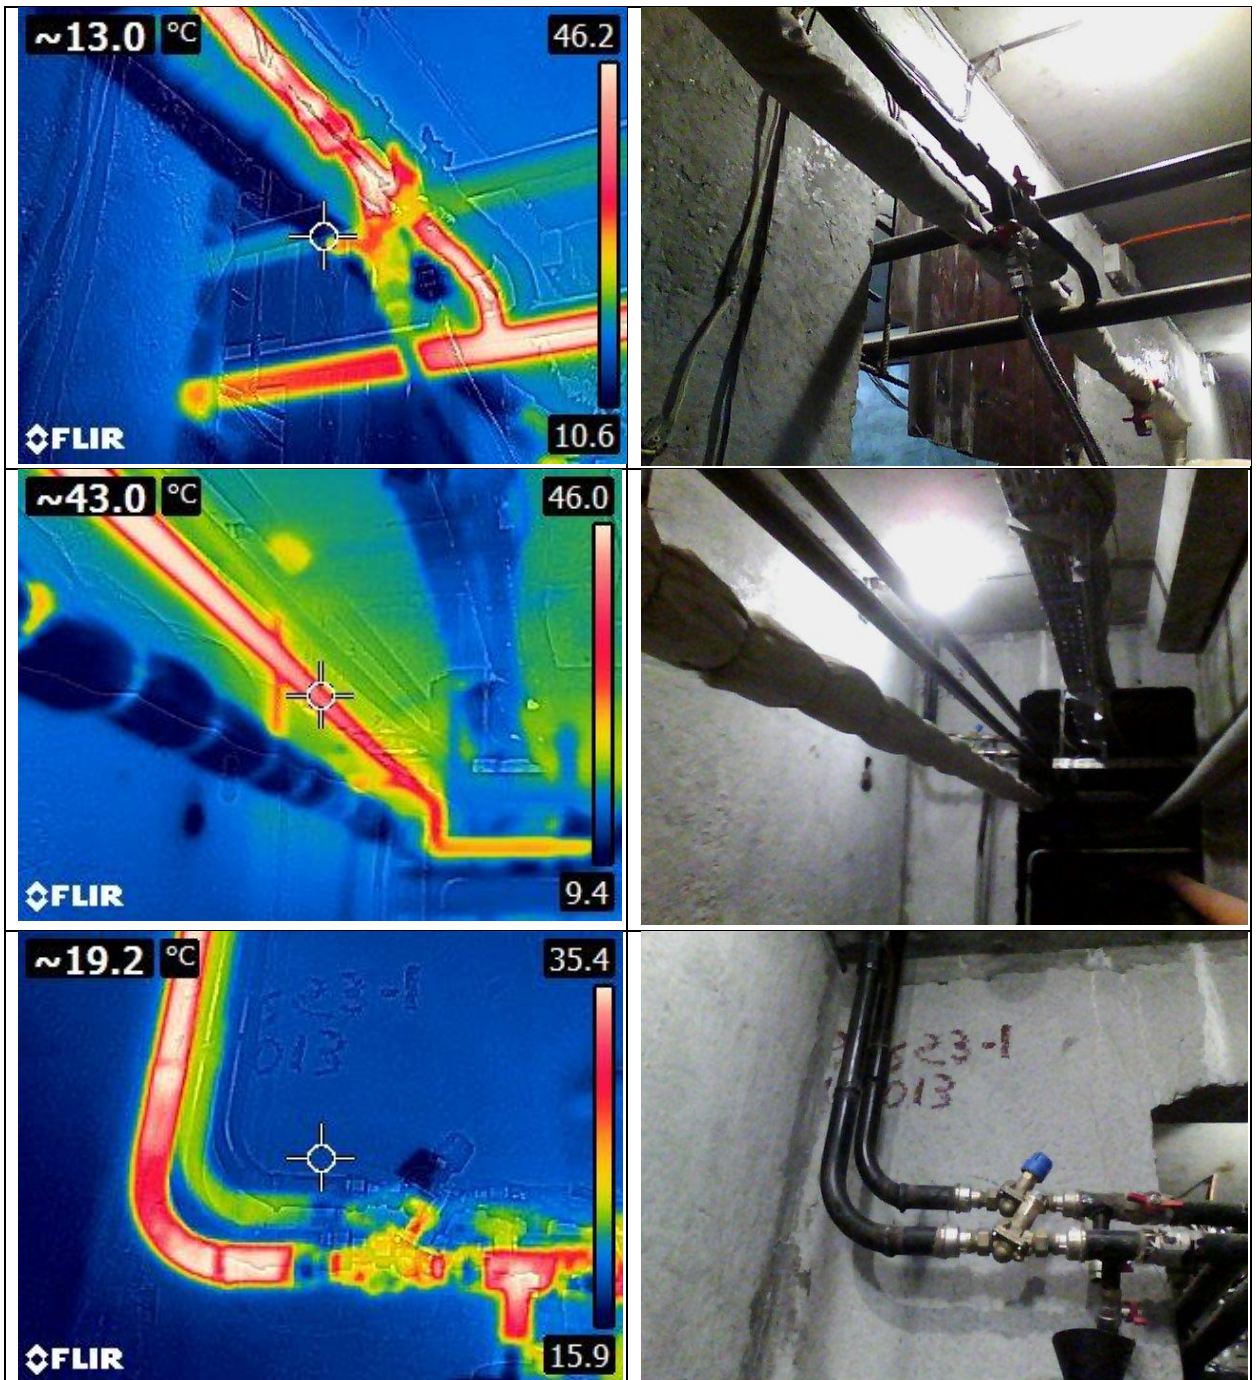
Значні втрати теплоти крізь неутеплені трубопроводи в ІТП. Необхідно вкрити труби достатнім шаром термоізоляції, замінити стару ізоляцію на нову. Присутня велика кількість неутеплених ділянок.
